Concepto y obra en la rehabilitación de un puente metálico diseñado en el siglo XIX: Puente de Treto

Concept and works in the rehabilitation of a steel bridge designed in 19th century: Treto Bridge

RESUMEN

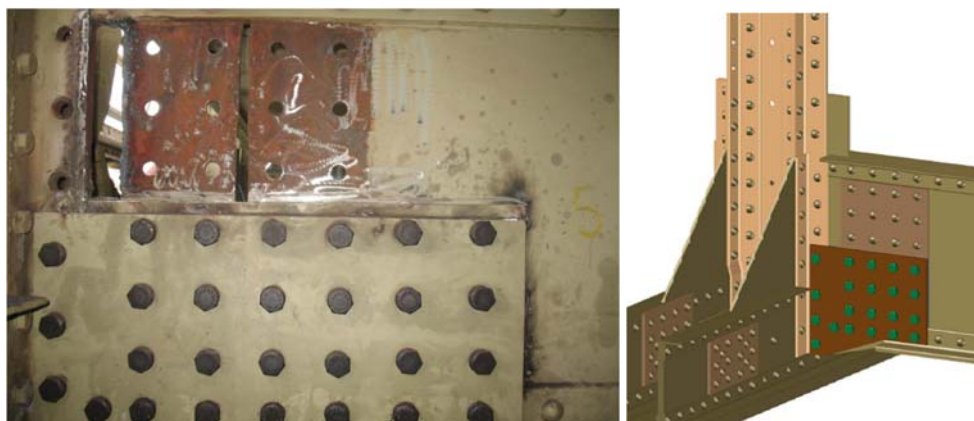
Se considera que esta reparación supone la clave del proyecto (Figura 5), y por lo tanto del puente, por su responsabilidad estructural. La intención inicial fue reemplazar la cartela vertical interior del nudo pero finalmente se optó por un refuerzo mediante aportación de nuevos forros que garantizaran la transmisión de esfuerzos de cargas de vigueta transversal a montante. Este refuerzo en nudos se realizó de forma sistemática y segura en dos fases: nudo superior y nudo inferior.

El refuerzo del nudo se completó con la colocación de un perfil tipo "U" en el interior de montantes y viga principal pensando en las nuevas solicitaciones derivadas por los nuevos jabalcones y aceras.

Figura 5. Rehabilitación de nudo inferior.

Estos nudos se reforzaron con cartelas de unión con las diagonales y sus angulares inferiores. Las conexiones con montantes también se reforzaron.

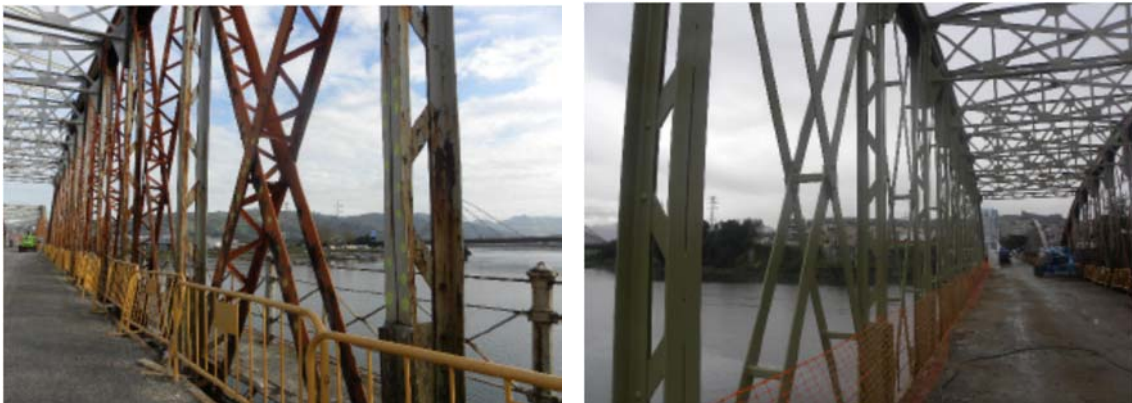
La actuación realizada en los montantes (Figura 6) ha consistido en la rectificación de su alineación vertical cuando se encontraban fuera de tolerancia e incluso su sustitución cuando la deformación era irrecuperable. Al estar compuestos por 4 angulares unidos mediante pletinas en zig-zag pudieron ser manipulados de 2 en 2 angulares para así tener siempre ambos cordones arriostrados y apeados entre sí, sin necesidad de disponer de medios auxiliares adicionales.

La actuación en diagonales consistió en la eliminación del arriostramiento interior entre parejas de llantas, devolviendo a la estructura la permeabilidad visual original. Para evitar vibraciones excesivas se han arriostrado puntualmente en puntos centrales y a cuarto de luz en el caso de las más esbeltas.

Figura 6. Diagonales. Antes y después de la intervención.

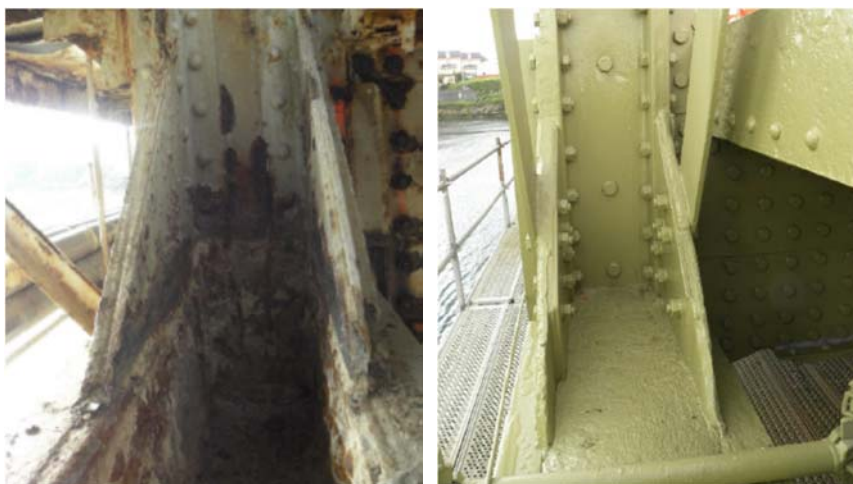
La pérdida de material por corrosión de las chapas que componen los cordones no se tradujo en una merma de la capacidad estructural y se procedió, básicamente, a su recuperación estética.

La viga principal se encontraba rellena de un material bastante impermeable que fue retirado para posteriormente sanear, proteger y reforzar la viga. Finalmente, se rellenó de Arlita y se selló con hormigón HM-20.

Figura7. Rehabilitación de viga principal. Antes y después de la intervención.

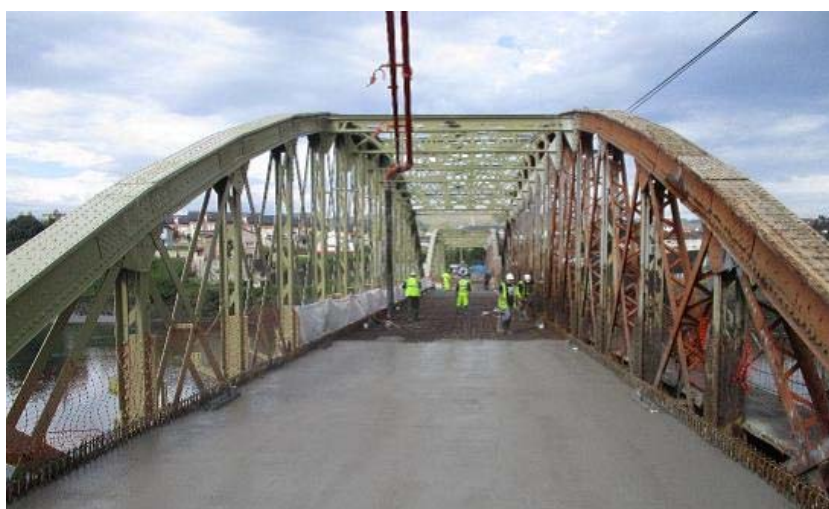
Con la idea de ofrecer una fuerte rigidez en el plano de la calzada y materializar una impermeabilización efectiva frente al agua de lluvia se ha ejecutado una losa de hormigón armado conectada a las platabandas superiores de las viguetas transversales mediante conectadores. La losa de hormigón HA-30/B/20/IIIa tiene por bordes longitudinales las vigas metálicas del entramado original en forma de "C". Las bovedillas originales que se conservaban en buen estado se utilizaron como encofrado perdido. El espesor medio de la losa ejecutada es de 18 cm, siendo mayor en el centro de las bovedillas (Figura 8).

Figura 8. Hormigonado de losa en tramo fijo.

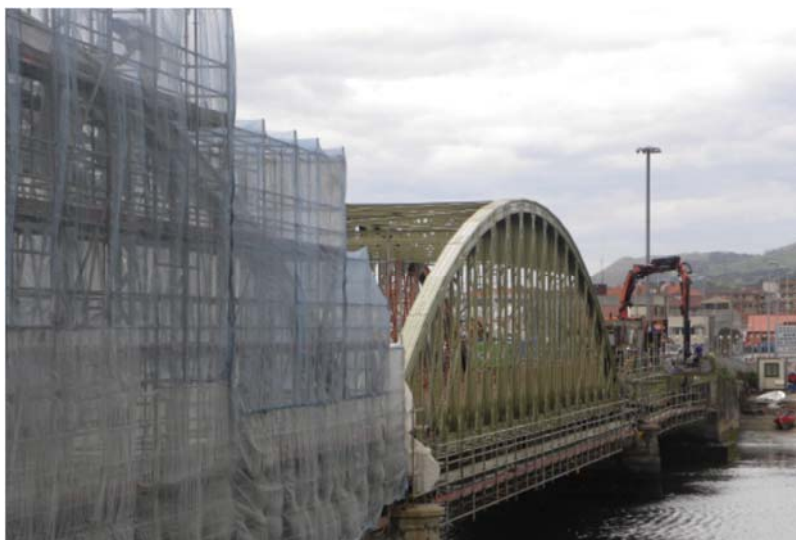
Inicialmente se propuso la limpieza de la superficie metálica mediante chorro de agua a alta presión, pero la imposibilidad de recoger tanto el agua como el residuo procedente del material existente, hizo que se optara finalmente por un chorreo de arena que garantizó la limpieza total de la superficie metálica dejando ver los espesores reales de material. Para evitar vertidos a la ría del Asón se dispuso un sistema de encapsulado (Figura 9).

Figura 9. Encapsulado del puente por tramos.

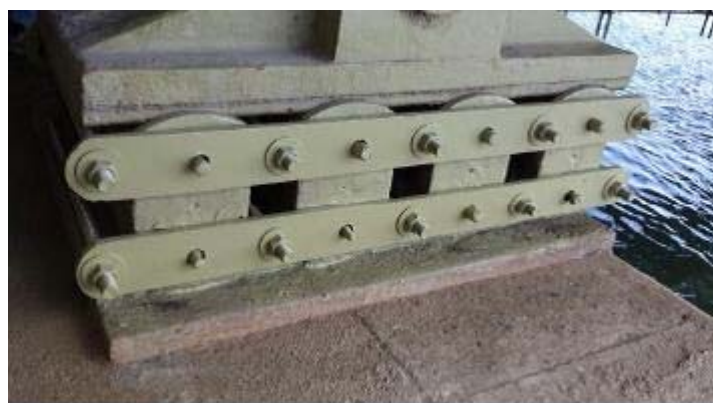
El sistema de apoyo del puente consiste en apoyos metálicos tipo balancín fijos y móviles (Figura 10). Una vez se comprobó el estado de conservación de los mismos después de su limpieza y saneo con chorro de arena se procedió a la sustitución de las chapas laterales que unen los rodillos de giro. También se protegieron con el sistema de pintura dispuesto en las zonas bajas del tablero y se engrasaron.

Figura 10. Aparato de apoyo rehabilitado previo al engrasado.

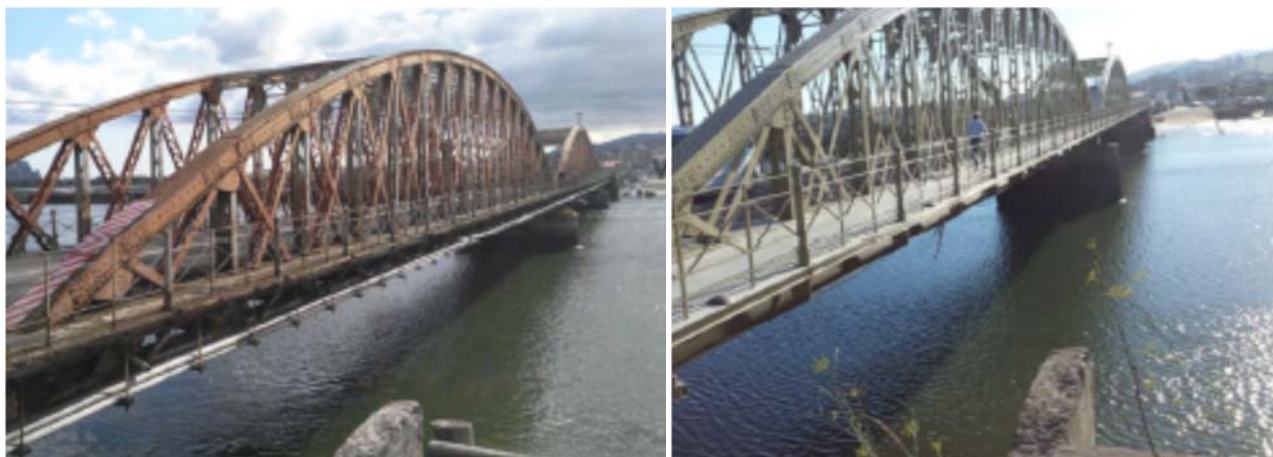
Figura 12. Vista general del puente. Antes y después de la intervención.
