Concepto y obra en la rehabilitación de un puente metálico diseñado en el siglo XIX: Puente de Treto

Concept and works in the rehabilitation of a steel bridge designed in 19th century: Treto Bridge

RESUMEN

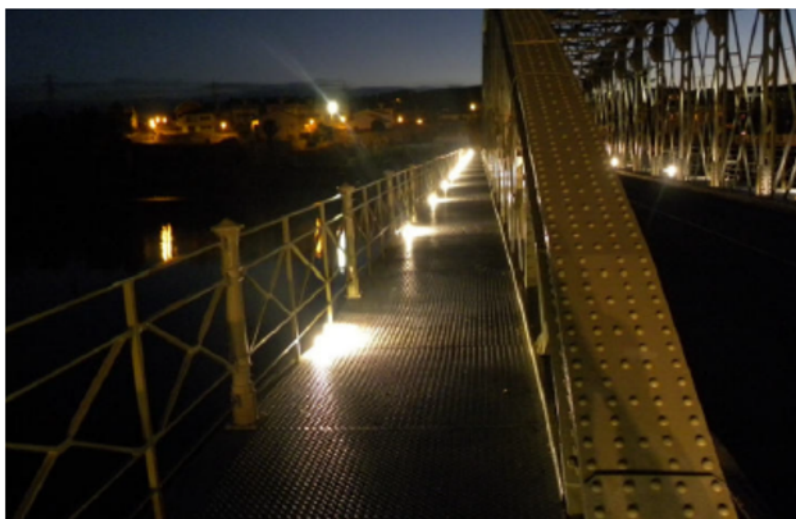
Figura 11. Vista nocturna actual desde el puente.

Para disponer una iluminación que cumpla con el requisito impuesto por Medio Ambiente de no contaminar lumínicamente la ría y evitar el deslumbramiento de los conductores se colocaron luminarias planas a nivel de acera que únicamente emiten luz tangencial sobre la misma (Figura 11). El drenaje en calzada se consigue mediante la colocación de sumideros en las mismas ubicaciones de los que existían anteriormente. En total se han dispuesto 24 sumideros en cada lateral.
